# REALIZACJE

**Zadanie:** Modernizacja zbiorników wody do picia A i D w Dolaszewie MWiKw Pile

**Inwestor:** Miejskie Wodociągi i Kanalizacja Sp. z o.o., ul. Chopina 2, 64-920 Piła

**Czas realizacji:** czerwiec - grudzień 2007

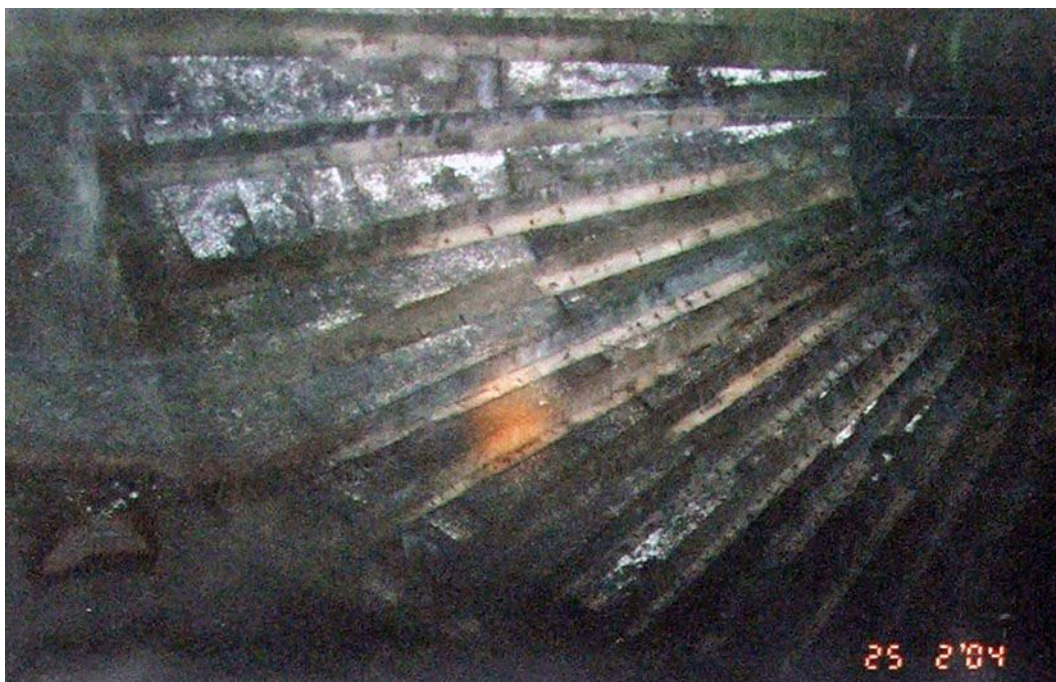
**Główną przyczyną modernizacji zbiorników** była konieczność uszczelnienia zbiornika oraz naprawy i zabezpieczenia skorodowanego zbrojenia na powierzchni spodniej stropu [1]:

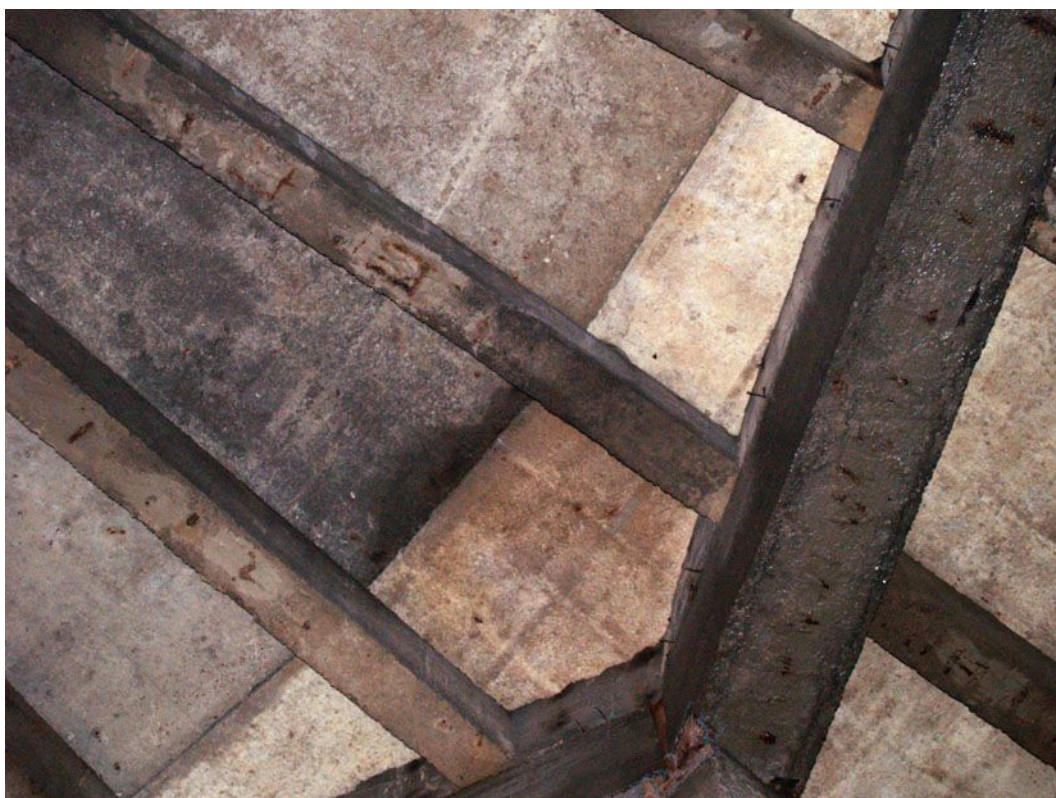
**Renowację i uszczelnienie zbiorników wody do picia rozpoczęto od oczyszczenia** powierzchni wewnętrznych wodą pod wysokim ciśnieniem. Najwięcej objawów korozji zbrojenia stwierdzono na powierzchni żeber i wieńców żelbetowych podtrzymujących stropy zbiorników. Uszkodzenia te spowodowane są zbyt małą grubością otuliny i skażeniem betonu przez chlorki stosowane do dezynfekcji wody do picia:
