**Zadanie:** Remont zbiorników okrągłych wody pitnej nr 5 i 6 - Zbiorniki Stoki przy ul. Pomorskiej 246 w Łodzi.

**Inwestor:** Zakład Wodociągów i Kanalizacji Spółka z o.o. w Łodzi, ul. Wierzbowa 52.

**Naprawa zbiorników wody pitnej wykonana w okresie:** lipiec 2007 - sierpień 2008.

**Zakres:** naprawa stropów, naprawa płyt denny, uszczelnienie dylatacji zbiorników, naprawa ścian, naprawa słupów, wykładziny mineralne na 100 % powierzchni wewnętrznych obydwu zbiorników wody do picia.

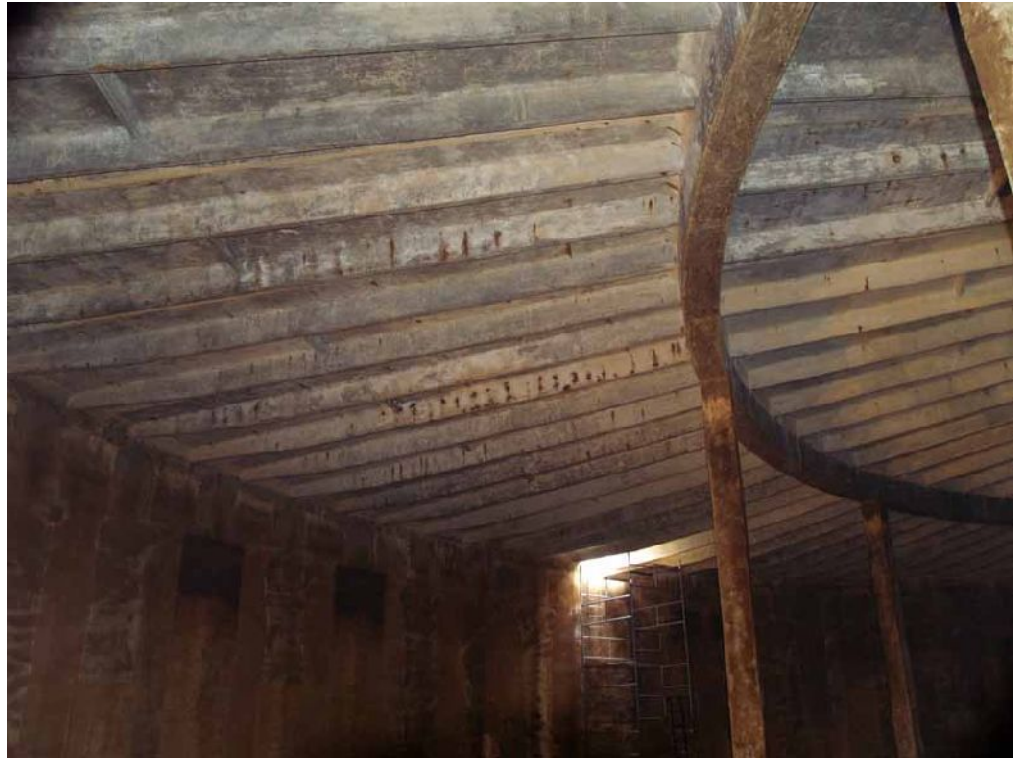
Naprawa skorodowanego zbrojenia w żelbetowych płytach prefabrykowanych przekrycia zbiorników była **bezpośrednią przyczyną remontu zbiorników** wody pitnej (płyty o przekroju TT, grubości 30mm w osi płyty i 40mm na krawędzi płyty, z podłużnymi żebrami):

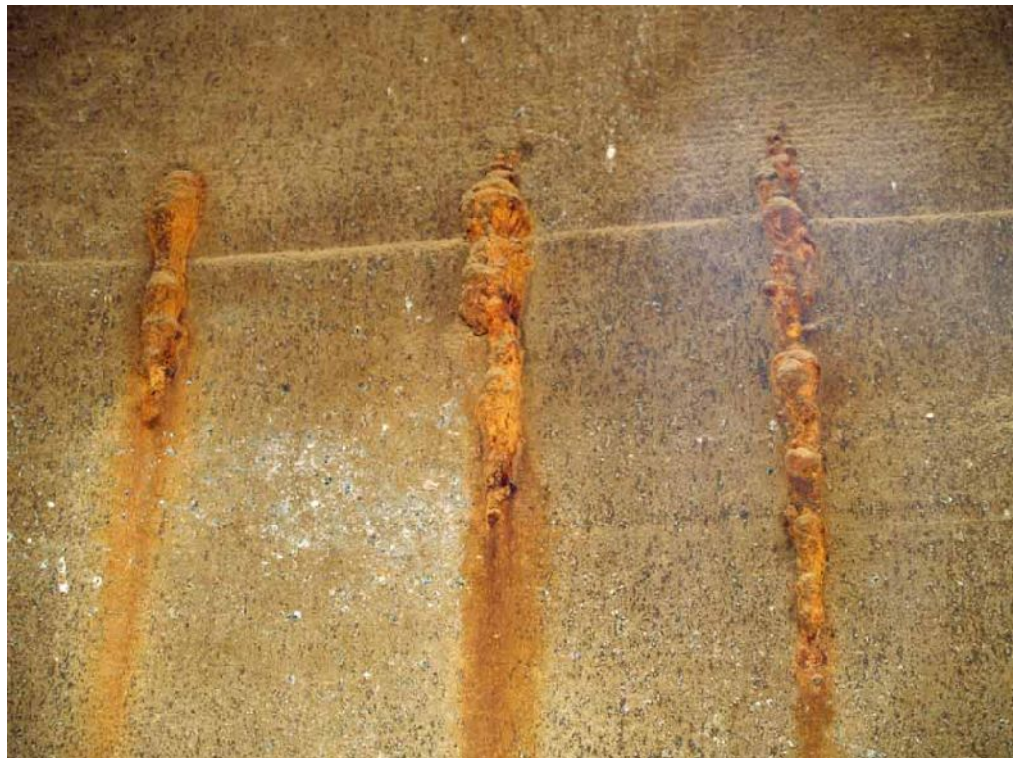
Objawy korozji zbrojenia prefabrykatów stropowych stwierdzono w trakcie eksploatacji zbiorników wody pitnej. Korozję prętów zbrojeniowych i konieczność wykonania napraw stwierdzono także na powierzchni wieńców żelbetowych podtrzymujących stropy w obydwu remontowanych zbiornikach:

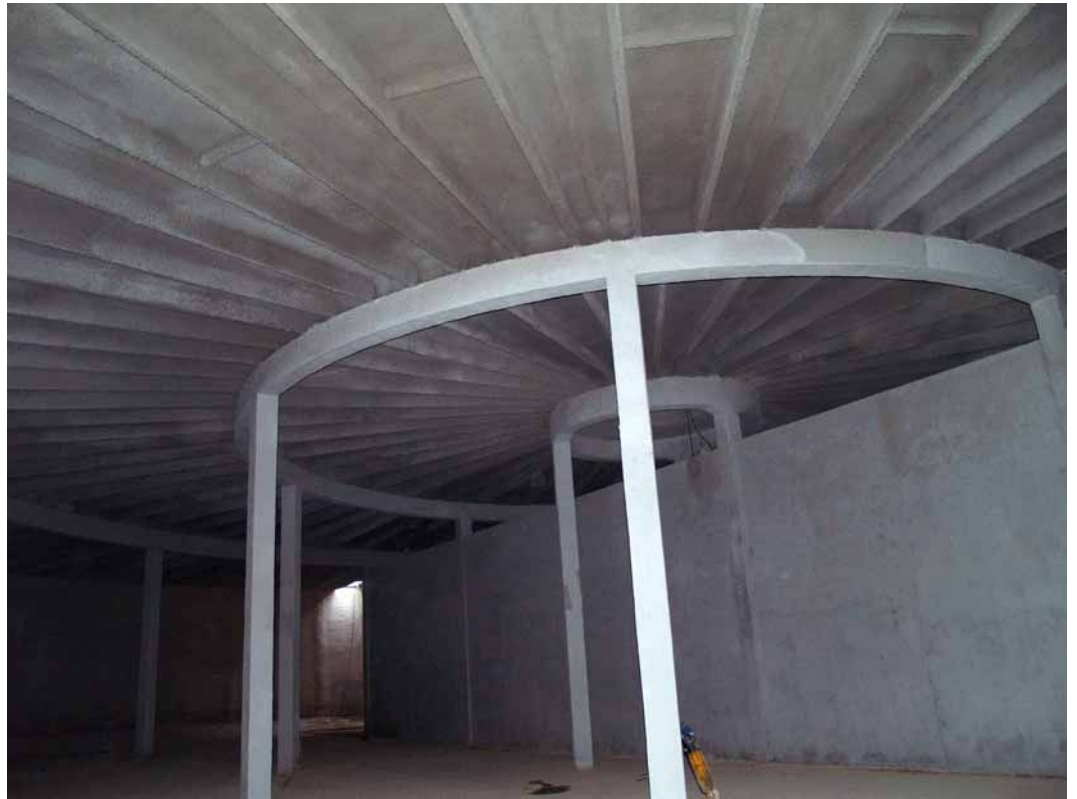
Ponieważ skorodowanie zbrojenia i naprawa zbiornika wody pitnej spowodowane zostały zbyt małą grubością otuliny i skażeniem betonu przez jony chlorkowe (ze środków stosowanych do dezynfekcji wody pitnej), zdecydowano się na naprawę i uszczelnienie stropu zbiornika przez pokrycie całej powierzchni spodu antykorozyjną, mikrokrzemionkową zaprawą naprawczą MuCis BS 39. Zaprawa zastosowana do modernizacji zbiornika zdolna jest do pasywowania stali zbrojeniowej w betonie skażonym chlorkami:

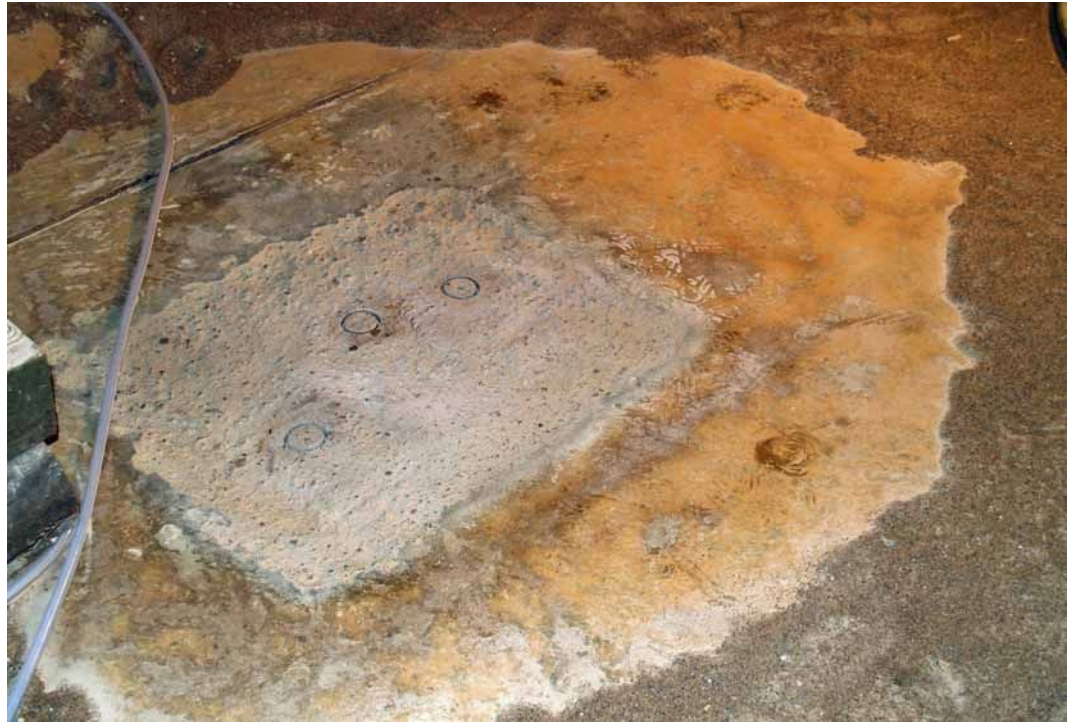
**Uszczelnienie i naprawa dna** zbiornika została rozpoczęta od badania wytrzymałości powierzchniowej betonu na rozciąganie (wytrzymałość na odrywanie od podłoża). Przez odrywanie naklejonych stempli (metoda pull-off) stwierdzono, że oczyszczony beton dna zbiornika jest zbyt słaby i naprawa dna nie może być wykonana przez pokrycie zaprawą mineralną MuCis BS 39:
