# REALIZACJE

**Zadanie:** Modernizacja zbiorników wody do picia A i D w Dolaszewie MWiKw Pile

**Inwestor:** Miejskie Wodociągi i Kanalizacja Sp. z o.o., ul. Chopina 2, 64-920 Piła

**Czas realizacji:** czerwiec - grudzień 2007

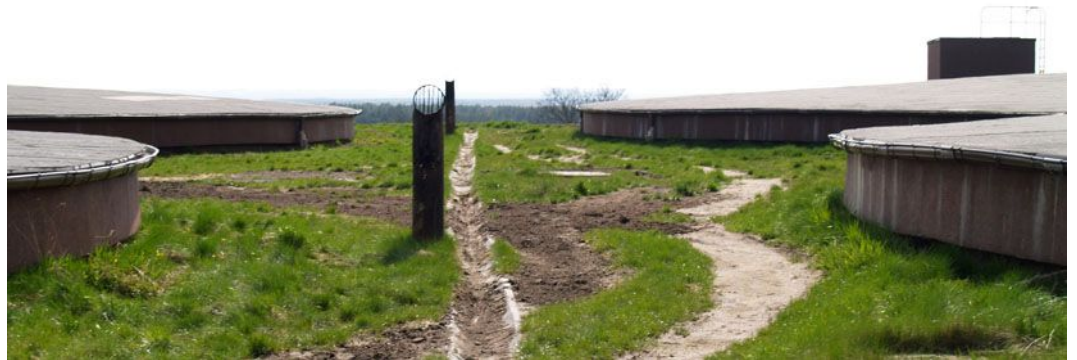
**Remontowany obiekt:** dwa z czterech obsypanych gruntem zbiorników na wodę pitną o pojemności po 5000m<sup>3</sup> każdy, zlokalizowane w Pile - Dolaszewie:

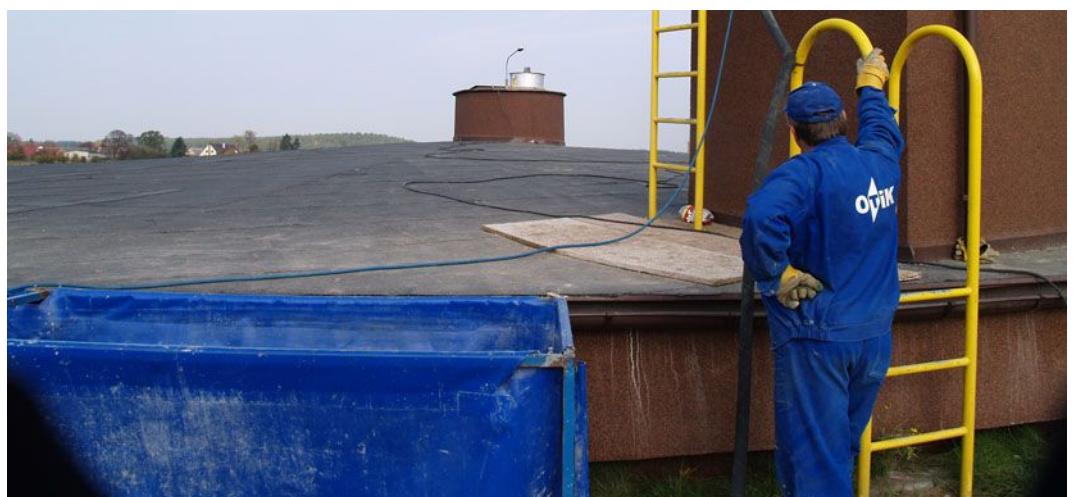
Z uwagi na usytuowanie zbiorników wody do picia w najwyższym punkcie całej sieci wodociągowej miasta, zaistniała konieczność tłoczenia i gromadzenia wody na potrzeby remontu w przenośnych zbiornikach rozstawionych w sąsiedztwie wjazdów na szczycie nasypu:
