**Zadanie:** Remont zbiorników okrągłych wody pitnej nr 5 i 6 - Zbiorniki Stoki przy ul. Pomorskiej 246 w Łodzi.

**Inwestor:** Zakład Wodociągów i Kanalizacji Spółka z o.o. w Łodzi, ul. Wierzbowa 52.

**Naprawa zbiorników wody pitnej wykonana w okresie:** lipiec 2007 - sierpień 2008.

**Zakres:** naprawa stropów, naprawa płyt denny, uszczelnienie dylatacji zbiorników, naprawa ścian, naprawa słupów, wykładziny mineralne na 100 % powierzchni wewnętrznych obydwu zbiorników wody do picia.

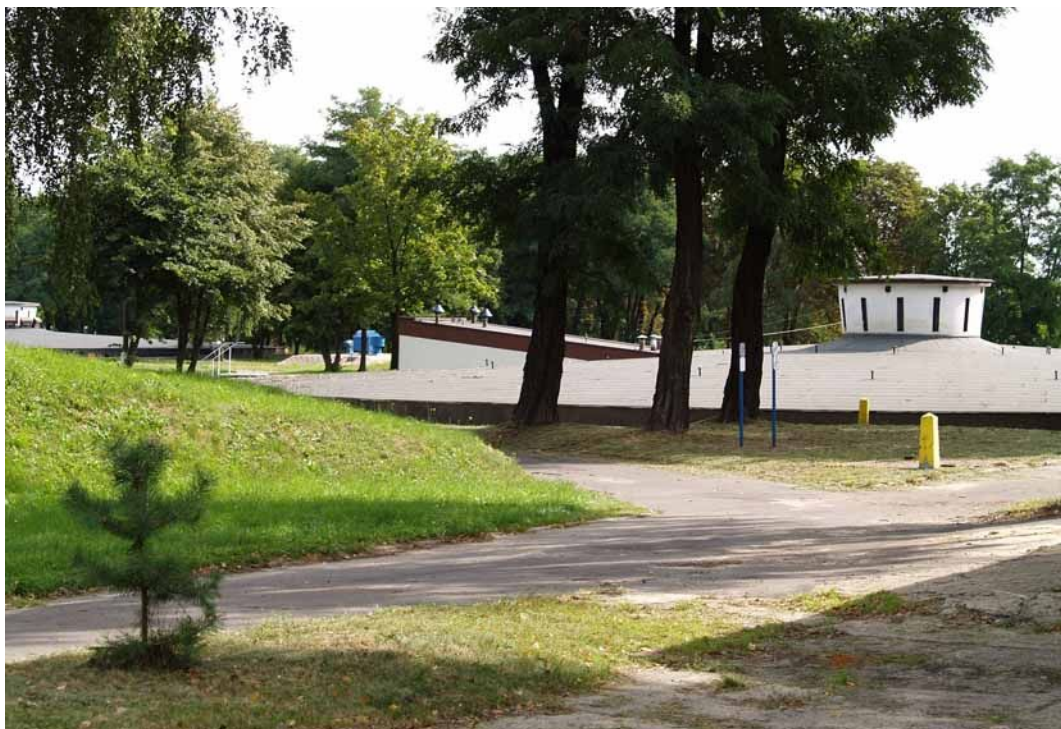
**Obiekt:** dwa zagłębione w gruncie, przeznaczone do naprawy zbiorniki wody pitnej pojemności po 7000 m<sup>3</sup>:

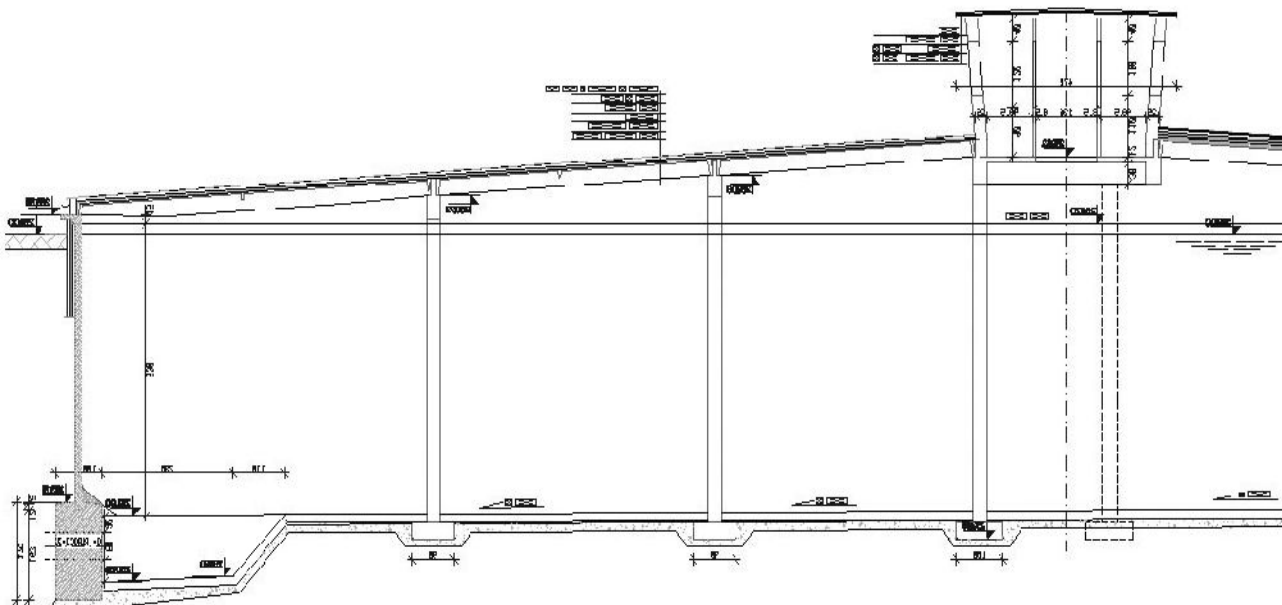
**Naprawa zbiorników wody pitnej o konstrukcji:** walcowej, średnicy zewnętrznej 42 m i wysokości ściany zbiornika 5,45m. Ściany zbiorników sprężone, prefabrykowane, oparte przegubowo przesuwnie na ławach pierścieniowych. Uszczelnienie zbiornika na złączach między prefabrykatami wykonane betonem natryskowym. Przekrycie zbiorników z prefabrykowanych płyt żelbetowych opartych na pierścieniach podpartych słupami żelbetowymi [1,2]:

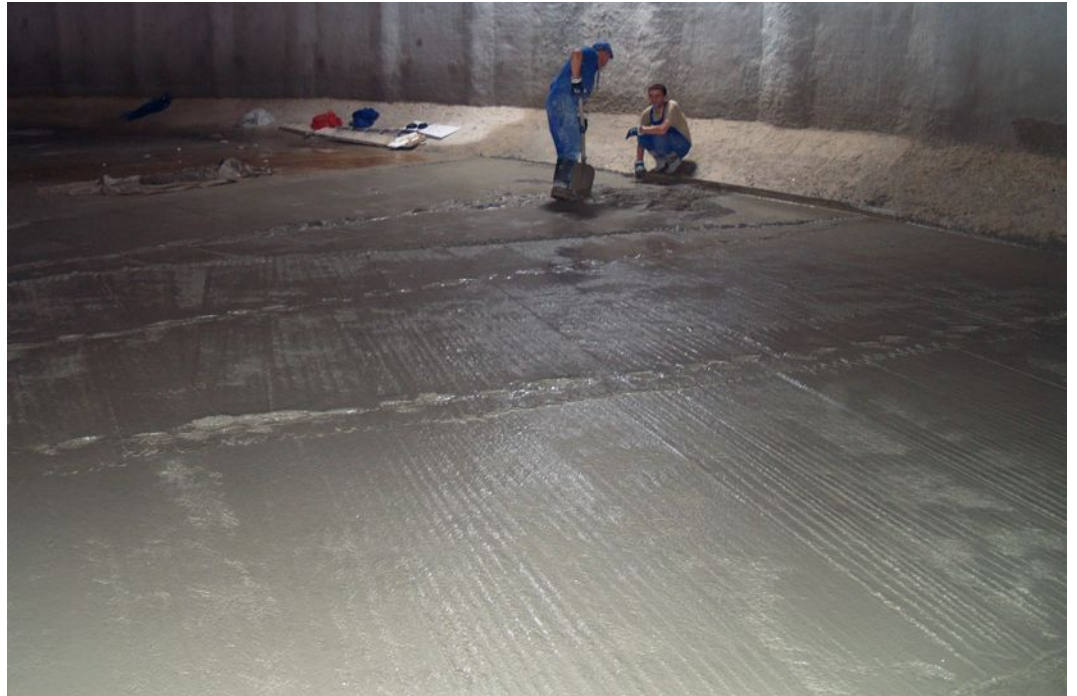
**Próba szczelności zbiornika** została wykonana wg PN-85/B-10702 i trwała trzy dni. Ubytki wody w zbiornikach nr 5 i 6 wyniosły odpowiednio 0,56 oraz 0,68 dm<sup>3</sup>/m<sup>2</sup>/dobę podczas gdy ubytek dopuszczalny wynosi 3 dm<sup>3</sup>/m<sup>2</sup>/dobę. Pomiary wykonywano komisyjnie, a uszczelnienie zbiornika zostało potwierdzone protokołem.

**W trakcie modernizacji zbiorników wody pitnej wykonano:** ok. 10000 m<sup>2</sup> czyszczenia, czyszczenia wodą i przygotowania powierzchni betonowych do naprawy, ok. 7000 m<sup>2</sup> napraw powierzchni ścian i stropów zbiorników metodą natryskiwania zaprawy mineralnej na bazie cementu portlandzkiego zawierającej mikrokrzemionkę i antykorozyjnej zaprawy natryskowej typu PCC, ok. 3000 m<sup>2</sup> nowej płyty żelbetowej, ok. 700 mb wykształcenia dylatacji, napraw i uszczelnienia dylatacji przeciwko wodzie napierającej, próby szczelności, płukanie wodą przeznaczoną do spożycia, dezynfekcję oraz badania bakteriologiczne wody pitnej [3].
