**Zadanie:** Remont i uszczelnienie wewnętrznego płaszcza zbiornika żelbetowego na wodę pitną o pojemności  $V = 1000 \text{ m}^3$  przy ul. Lubuskiej w Zielonej Górze

**Inwestor:** Zielonogórskie Wodociągi i Kanalizacja Sp. z o.o.

**Zakres:** remont zbiornika wody pitnej, podziemny żelbetowy zbiornik na wodę pitną w kształcie walca, o średnicy wewnętrznej  $d = 17,6 \text{ m}$  i wysokości ściany  $h = 4,4 \text{ m}$ , dno komory zbiornika wykonane jako płyta żelbetowa, zbiornik przykryty kopułą o strzałce  $4,0 \text{ m}$

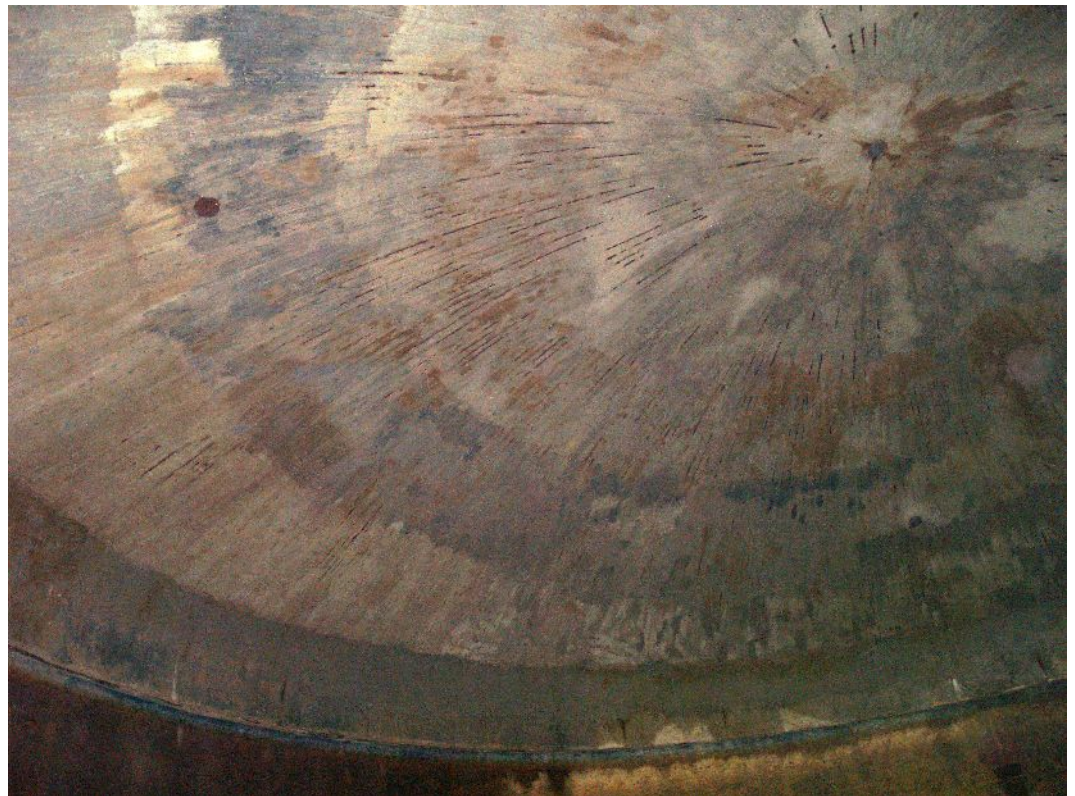
**Istniejący stan kopuły** i skorodowanie zbrojenia stropu spowodowane zostało zbyt małą grubością otuliny i skażeniem betonu przez jony chlorkowe pochodzące z preparatów stosowanych do dezynfekcji wody pitnej. W takich przypadkach korzystne jest stosowanie zapraw naprawczych, które zdolne są zapewnić stan pasywny stali zbrojeniowej w betonie skażonym chlorkami zwłaszcza, że nadal stosuje się środki do dezynfekcji wody czystej zawierające chlorki.

- wykucie betonu i odkrycie korodującego zbrojenia, oczyszczenie i nałożenie na odkryte zbrojenie antykorozyjnej zaprawy naprawczej, która pasywuje stal w obecności jonów chlorkowych,
- reprofiliację powierzchni zbiornika mineralną zaprawą natryskową wodoszczelną i zawierającą mikrokrzemionkę,
- uszczelnienie wewnętrznej powierzchni ścian remontowanego zbiornika za pomocą mikrozapraw uszczelniających zawierających mikrokrzemionkę,
- uszczelnienie szwów roboczych (przerw w betonowaniu) ścian zbiornika wody czystej metodą iniekcji wysokociśnieniowej.

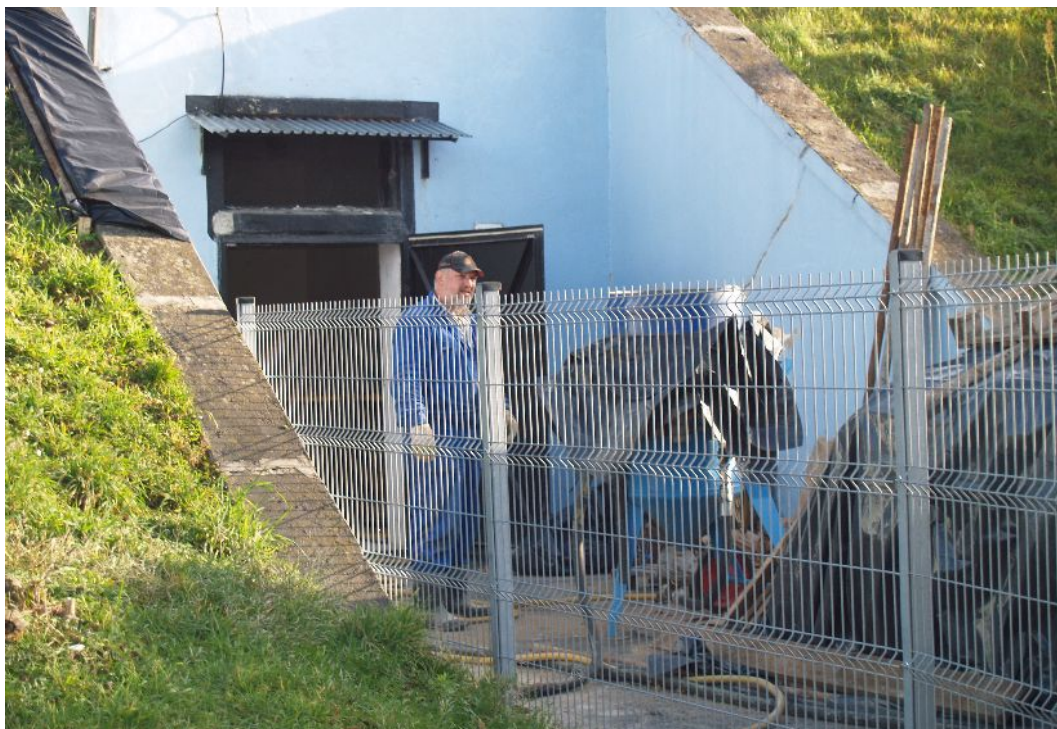
Z uwagi na wymiary i usytuowanie wjazdu do zbiornika, sprzęt do czyszczenia betonu i pompy do natryskiwania zapraw stosowanych do naprawy i uszczelnienia ustawione zostały przed wejściem do komory zamkniętej, na zewnątrz remontowanego zbiornika wody czystej. Ścierniwo, woda, powietrze i zaprawy tłoczone były węzami do wnętrza zbiornika:

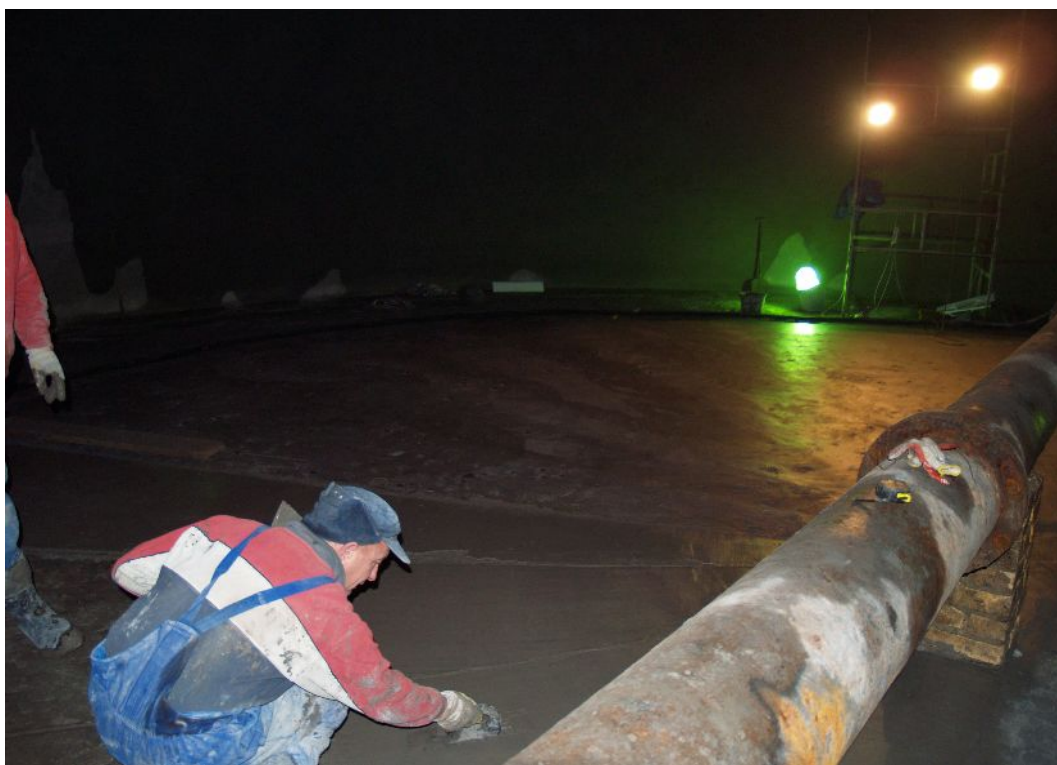
Renowacja powierzchni wewnętrznej i uszczelnienie zbiornika wody czystej zakończył remont płyty dennej polegający na skuciu i usunięciu ze zbiornika odspojonego nadbetonu i wykonaniu szczelnej wykładziny PCC:
